Los automatismos (I): El FMS

SUPERVISIÓN INADECUADA DEL FMS, ACCIDENTE DE UN B-757 200 EN CALI (20 DE DICIEMBRE DE 1995)

REPROGRAMACIÓN DEL FMS DURANTE EL DESCENSO A CAUSA DE UN CAMBIO DE PISTA

Los automatismos (y II): Los gases automáticos en condiciones meteorológicas adversas

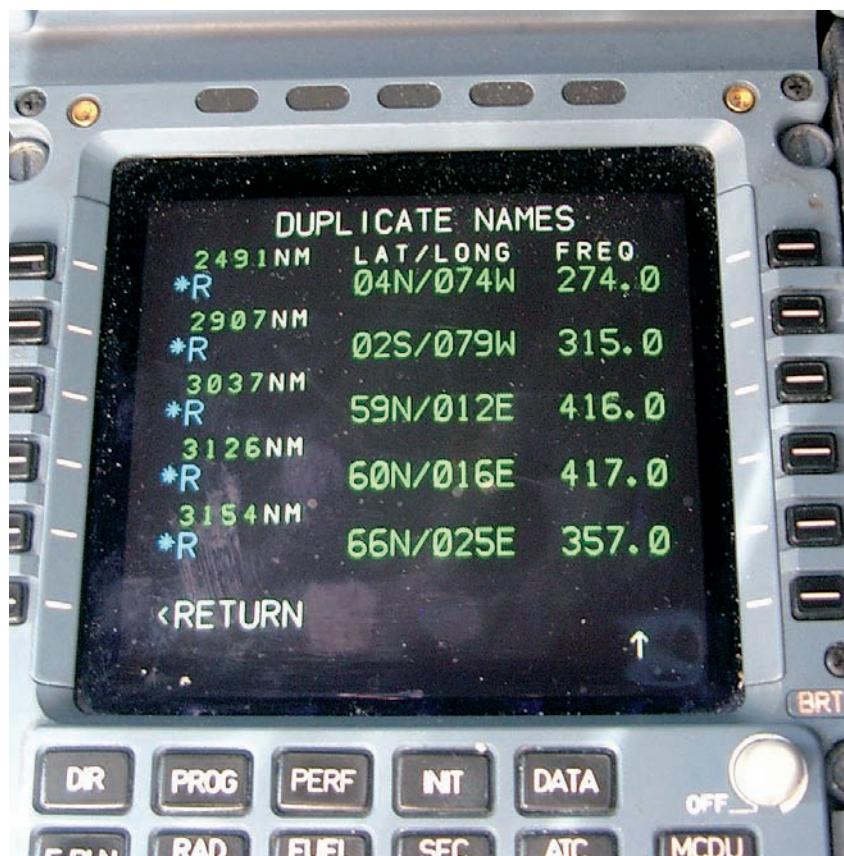
El Comandante del B757 pulsó el primer R que vio, creyendo que era ROZO cuando en realidad era R (que estaba en Bogotá)

¿Qué ocurrió? Al introducir R (Rozo) en el FMS aparecieron una serie de NDB's en la pantalla; el comandante con las prisas del descenso pulsó el primer R que aparecía, que resultó ser un NDB cerca de Bogotá y no Rozo, cuya identificación es la misma, por lo cual el avión viró a la izquierda.

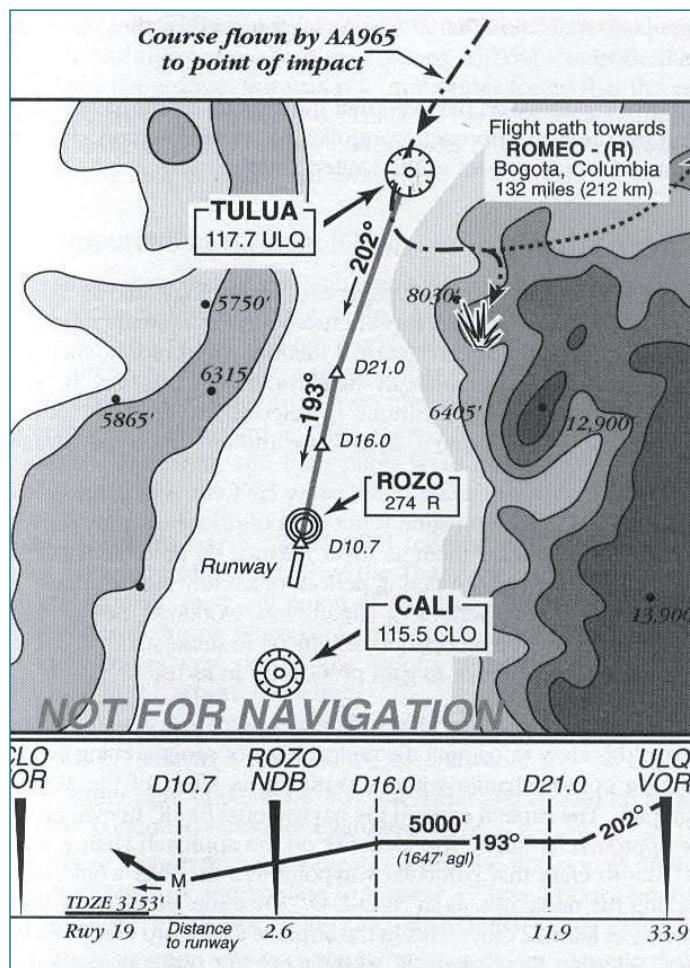
En ese momento la tripulación ya estaba completamente desorientada. El avión empezaba a virar a la izquierda y el comandante preguntó "¿Dónde vamos?", mientras la aeronave descendía hacia terreno montañoso ya en la oscuridad. El comandante reaccionó diciendo al copiloto que virara a la derecha, pero no tenían clara cual era su posición, y de repente comenzó a sonar el GPWS, primero "Terrain, terrain" y después "Whoop, whoop pull up". Los pilotos iniciaron la maniobra de evasión aplicando máximo empuje y estableciendo una posición de subida, pero los speed-brakes estaban desplegados y la resistencia de estos no les permitió librarse de la montaña de El Deluvio, impactando contra ella.

Aproximación VOR-DME pista 19 y trayectoria seguida del B 757.
Fuente Flight Safety Foundation

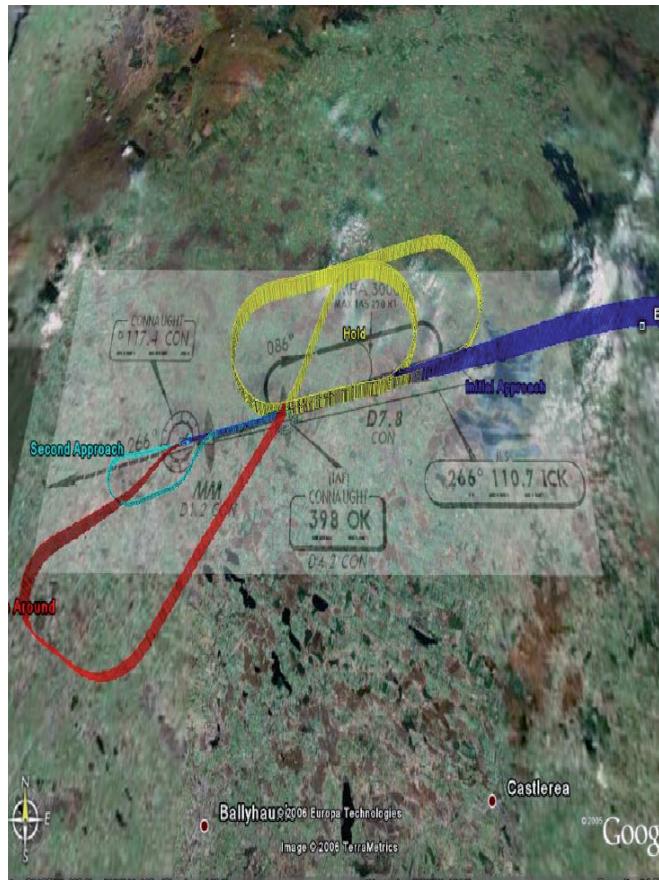
Todas estas circunstancias llevaron a que el avión apareciese en el umbral de la pista 27 a 410 ft AGL con tren y flaps arriba a una velocidad de 265 Kt. Afortunadamente sonó el EGPWS "too low terrain" al tiempo que libraron la capa de nubes y vieron la pista. Hicieron una aproximación frustrada no-standard y se incorporaron en la espera del NDB OK a 4000 ft, desde el cual 25 minutos después hicieron una aproximación NDB ILS a la pista 27 con circuito a la 09 y aterrizaron sin novedad.

Trayectoria del vuelo RYR 1293. La trayectoria en azul oscuro, primer intento de aproximación. Trayectoria en rojo, frustrada al encontrarse a pie de pista no estabilizado. Trayectoria en amarillo, espera realizada tras la frustrada. Trayectoria en celeste, aterrizaje final tras realizar un NDBILS a la pista 27 con circuito a la 09. Fuente: Informe de la AAU irlandesa

ciones para revertir a técnicas de vuelo mediante radioayudas convencionales en aquellas circunstancias en que el FMS requiere más carga de trabajo (cambio de aproximación o pista durante el descenso).

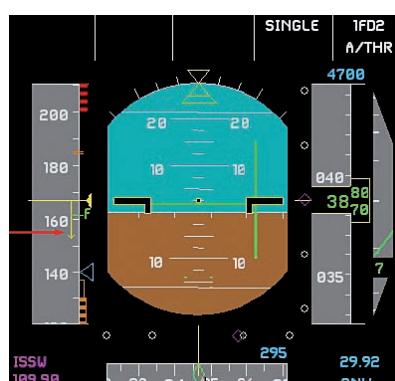
La velocidad descendió en 10 segundos de 14 nudos por encima de la Vapp a 6 nudos por debajo

En este período de tiempo, de 17h 45min 21 a 17h 45min 30, el avión se hunde y así lo sienten tanto el PF como el PNF, que exclama "atención, te hundes", al mismo tiempo que sonaba el aviso GPWS SINK RATE. La velocidad vertical en ese momento era de 1000 pies por minuto. A causa de esta variación del viento la velocidad descendió en 10 segundos de 14 nudos por encima de la Vapp a 6 nudos por debajo.

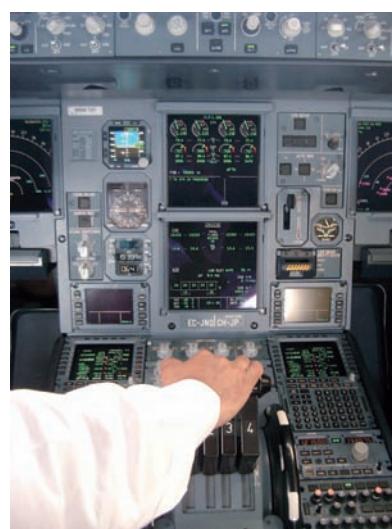
Los gases automáticos en la familia de aviones Airbus 320/330 y 340 permanecen fijos en el detent CL

Existe la posibilidad de llevar los gases automáticos conectados y en condiciones excepcionales adelantarlos por encima de su retén (CLIMB), pero si se hace por debajo de 100 pies los gases se desconectan

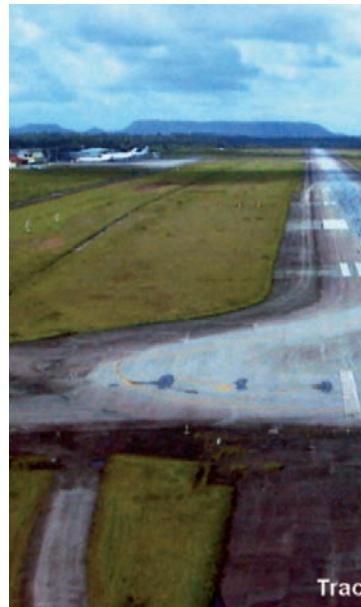
mente, pero no es suficiente y el avión contacta bruscamente 30 metros antes del umbral de pista (2.17 g's verticales). El comandante toma el control. El segundo contacto tiene lugar 5 metros fuera de pista (a 1.5 g's) pero el comandante logra hacerse con el avión y llevárselo al eje central. Finalmente, ya con el avión controlado, sale por la rodadura E y rueda el avión al parking asignado con daños importantes en el tren de aterrizaje y sin ningún herido entre la tripulación y el pasaje.

El primer contacto del tren principal del A340 se produce 30 metros antes del umbral de pista a una aceleración de 2.17g. Fuente BEA

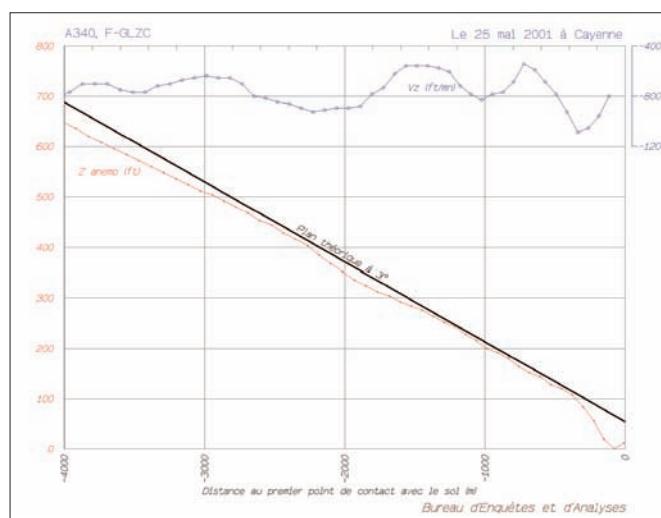
Perfil vertical de la aproximación final: Perfil vertical de la trayectoria y velocidad vertical (pies/ minuto) del avión en función de la distancia al umbral de pista. Fuente BEA

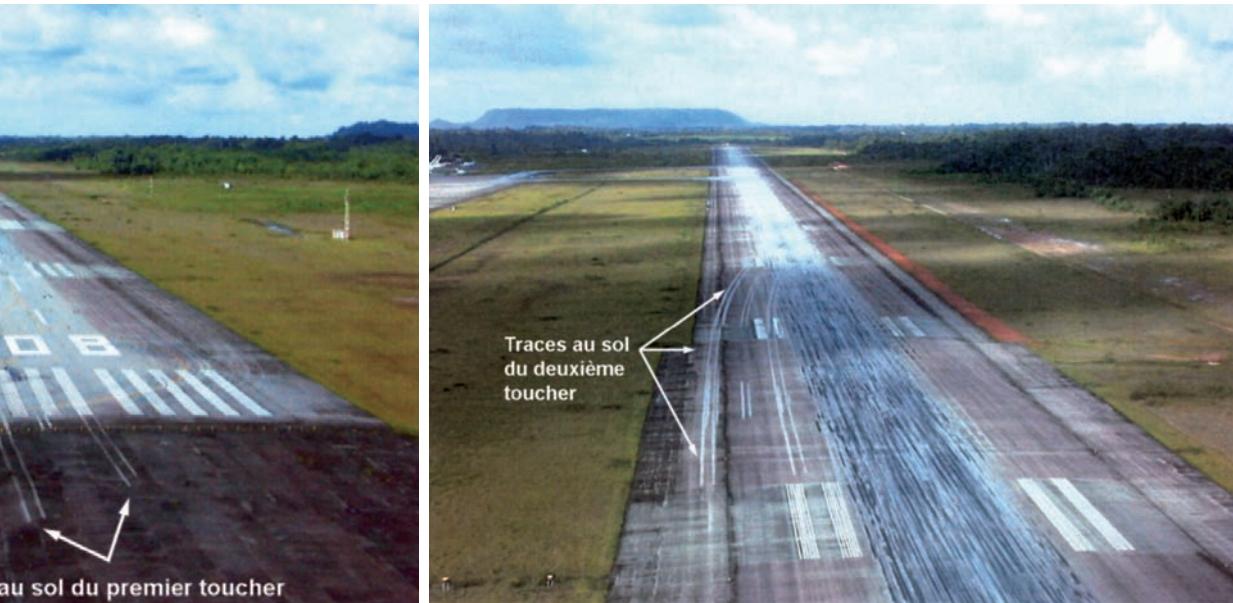
Tras el primer contacto el avión rebota y toma 5 metros fuera de la pista con una aceleración vertical de 1.5 g. En este instante el comandante toma el control del avión. Fuente BEA
