Los automatismos (I): El FMS

SUPERVISIÓN INADECUADA DEL FMS, ACCIDENTE DE UN B-757 200 EN CALI (20 DE DICIEMBRE DE 1995)

REPROGRAMACIÓN DEL FMS DURANTE EL DESCENSO A CAUSA DE UN CAMBIO DE PISTA

Los automatismos (y II): Los gases automáticos en condiciones meteorológicas adversas

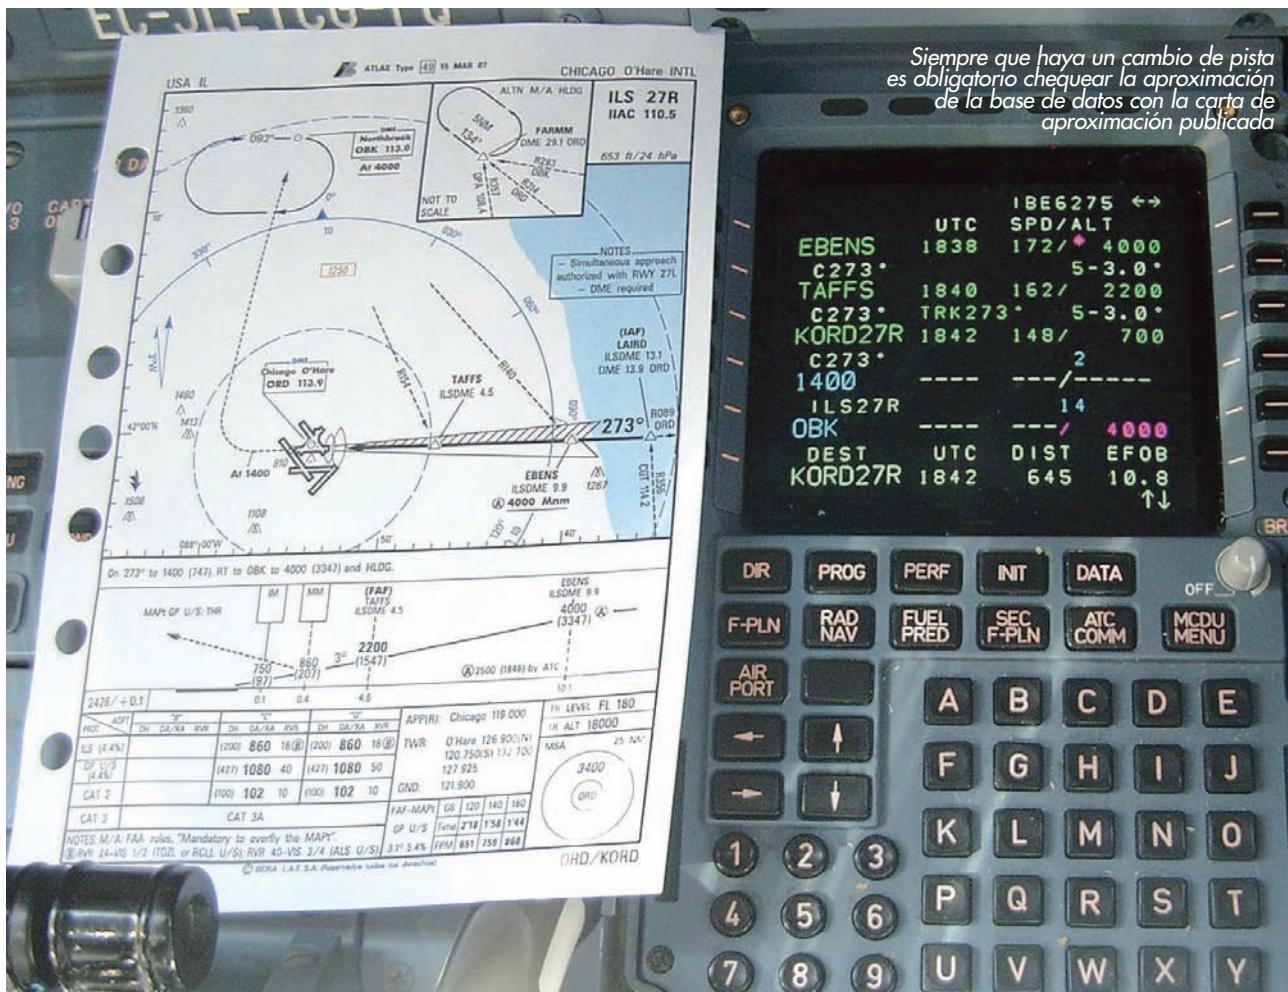
Siempre que haya un cambio de pista es obligatorio checar la aproximación de la base de datos con la carta de aproximación publicada

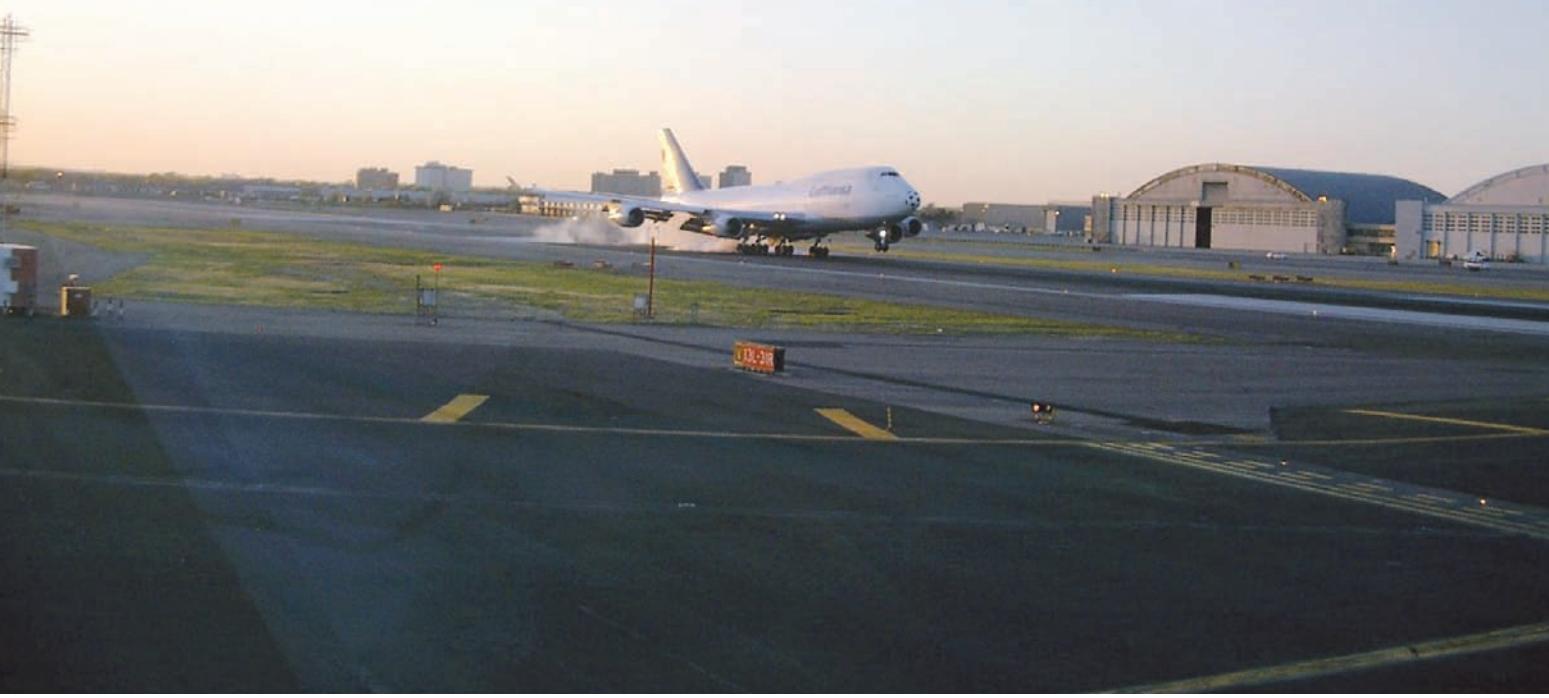
El control de la velocidad es fundamental para hacer una buena toma, y los gases automáticos son una gran ayuda para mantener el control de la velocidad. Sin embargo, hay que vigilarlos en condiciones de viento cambiante, ya que pueden llevar los motores a ralentí y hacer que tomemos corto
